MOTORSERVICE
RHEINMETALL AUTOMOTIVE

Kolbenschäden – erkennen und beheben

SERVICE
TIPS & INFOS

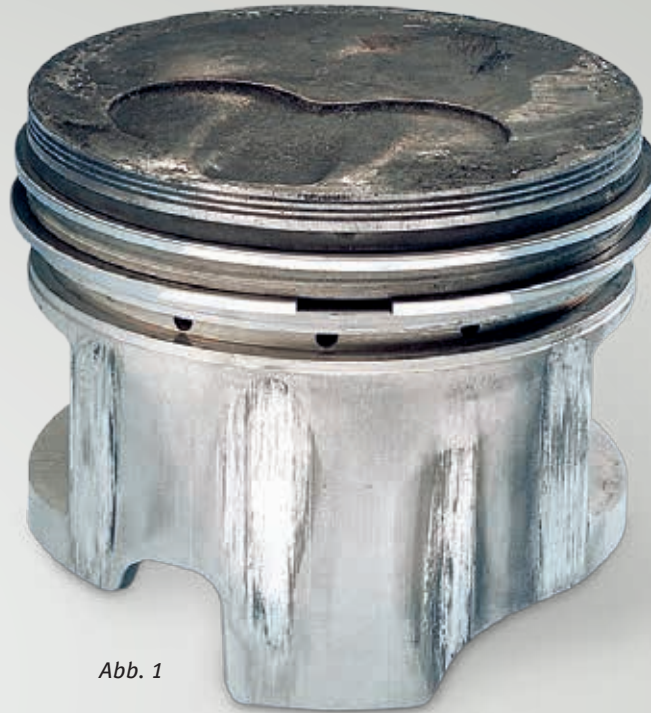
Abb. 1

- Mehrere ähnliche Fressstellen um den Kolbenschaft.
- Fresser auf der Druck- und Gegendruckseite des Kolbenschafts, d.h. gegenüberliegende Fressstellen.
- Übergang der Oberfläche von hochglänzenden Druckstellen in dunkel verfärbte, glatte Verreibungen.
- Unbeschädigtes Ringfeld.

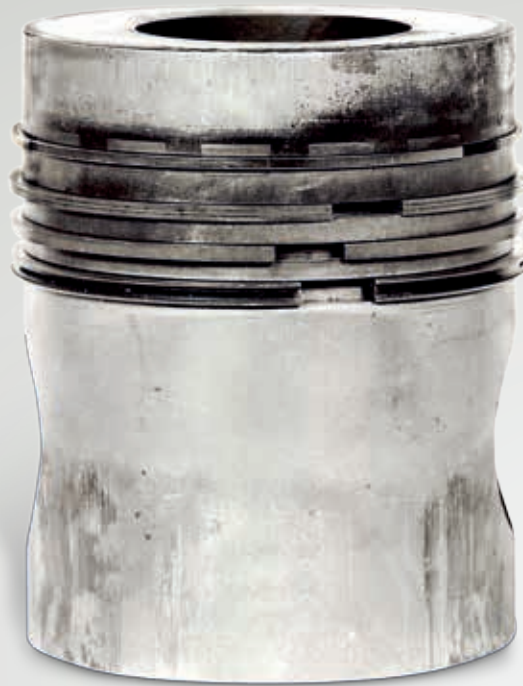
Abb. 1

- Spielfresser mit Druck- und Gegendruckstellen an den unteren Schaftenden.
- Übergang von hochglänzenden Druckstellen in glatte, dunkel verfärbte Verreibungen (Abb. 1).
- Keine besonderen Merkmale an anderen Kolbenpartien.
- Fressstellen in der Zylinderlaufbuchse im Bereich der unteren O-Ringe (Abb. 2).

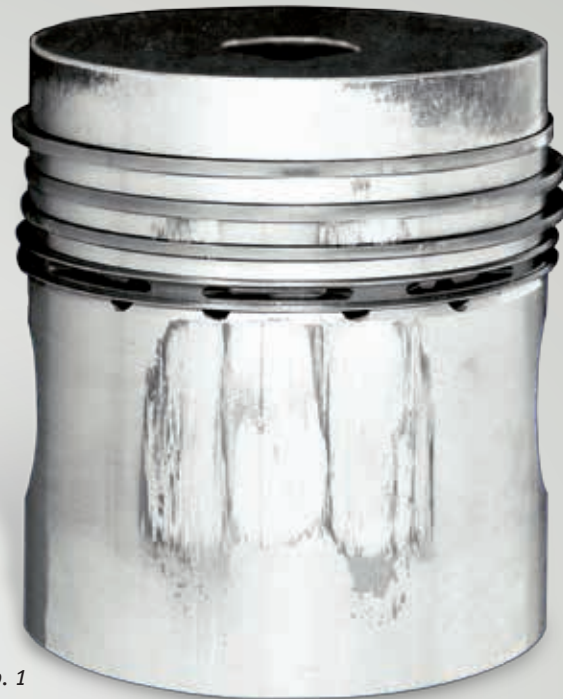
Abb. 1

- Fressstellen am Kolbenschaft auf der Druckseite, teilweise reichen die Fresser bis in die Pleuellauflagezone.
- Leichte Fressstellen auf der Gegendruckseite.
- Oberfläche der Fressstellen hell und nahezu metallisch rein.

Zwischen Pleuellager und Pleuellauflage lag akuter Schmiermangel vor. Die nahezu metallisch reine Oberfläche der Fressstellen zeigt, dass bei der Entstehung des Pleuellagers der Ölfilm zwar noch vorhanden, aber entscheidend geschwächt war. Aufgrund der geringen Beschädigung handelt

es sich um einen temporären Öl­mangel oder einen Schaden im Anfangsstadium. Ein Weiterbetrieb des Motors hätte noch schwerwiegendere Schäden verursacht.

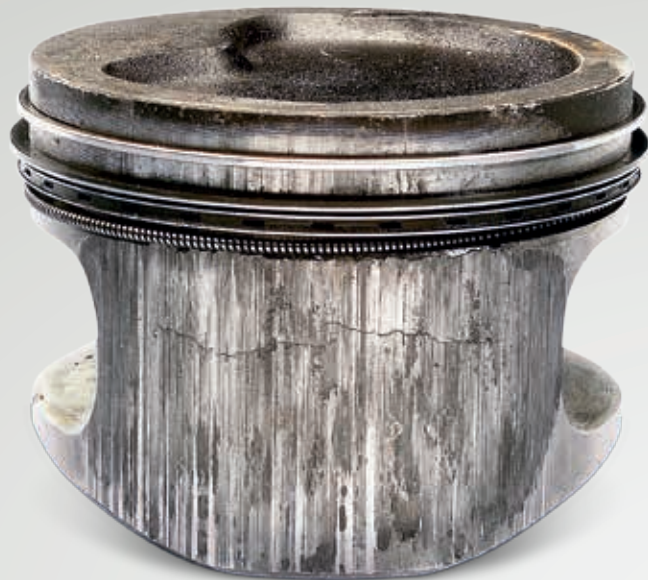
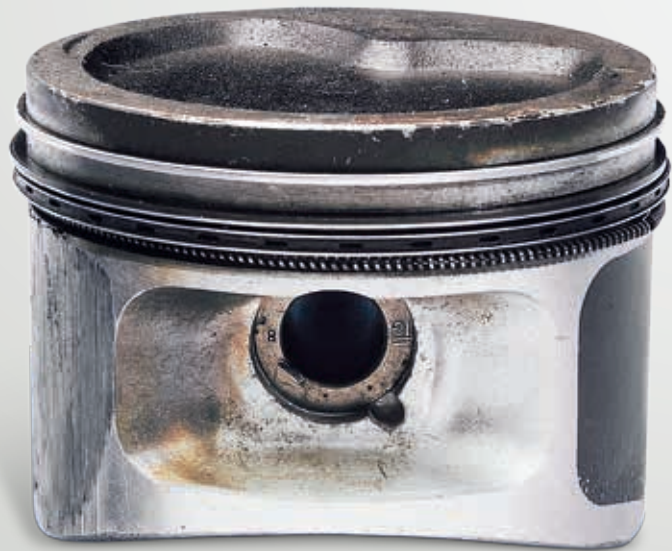
- Schwere, dunkel verfärbte Fressstellen mit stark aufgerissener Oberfläche auf der Druckseite des Pleuellagers.
- Gegenüberliegende Pleuellagerseite unbeschädigt.
- Pleuellagerzone im Anfangsstadium meist unbeschädigt.

Es handelt sich um einen typischen Trockenlauffresser, der meistens an der Druckseite, seltener an der Gegendruckseite auftritt. Dieser Schaden entsteht, wenn der Schmierfilm nur auf einer Zylinderhälfte zusammenbricht. Grund ist ein

lokal begrenzter Schmiermangel oder eine Überhitzung der betreffenden Zylinderseite. Ein Spielmangel scheidet als Schadensursache aus, da trotz schwerer Fresser auf der gegenüberliegenden Seite keine Gegendruckstellen vorhanden sind.

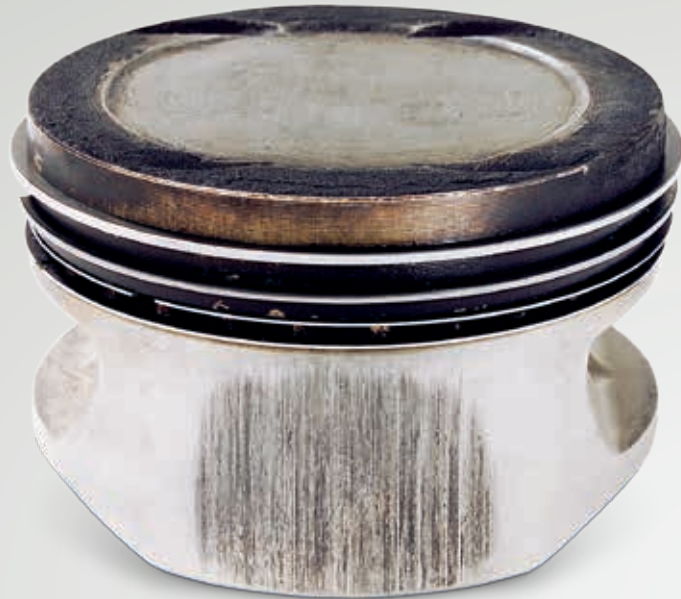
Abb. 1

- Schmale, scharf begrenzte, längliche Reibstellen am Kolbenschaft, anstelle eines normalen Kolbentragbilds.

und somit zu langgezogenen, schmalen Reibstellen. Die Kolbenringzone bleibt meist unbeschädigt.

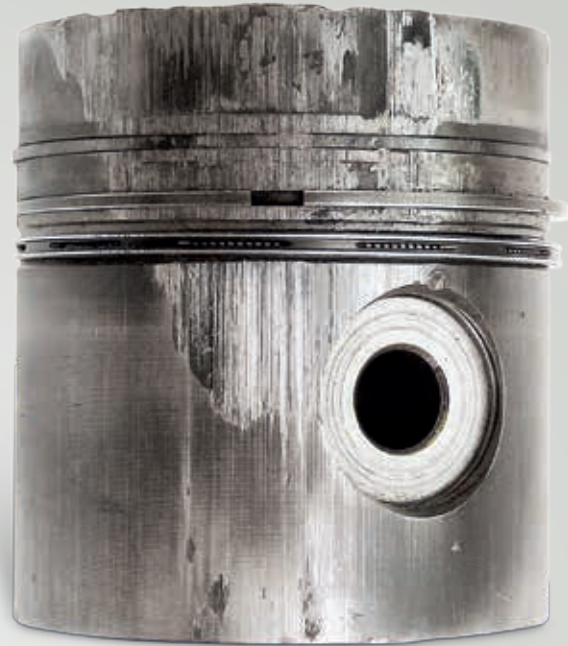
Abb. 1

- Örtlich begrenzte Fressstellen, Schwerpunkt am Feuersteg.
- Oberfläche der Fressstellen rau und aufgerieben, teilweise größere Materialstücke herausgerissen.

Dadurch hat der Feuersteg so stark gefressen, dass er mit der Zylinderwand temporär verschweißte. Durch diese Verschweißung wurden Stücke aus dem Kolbenkopf herausgerissen.

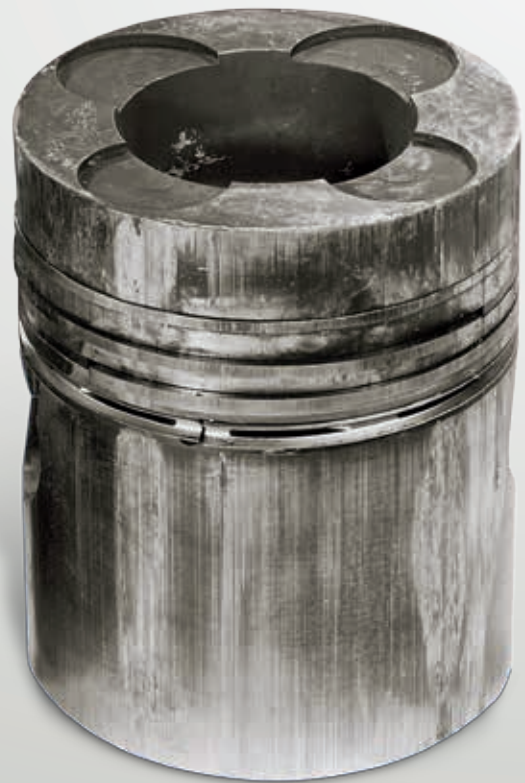
Abb. 4

Solche Schäden treten bevorzugt in der Einlaufphase unter starker Belastung auf, wenn die Kolbenringe durch einen mangelnden Einlauf noch nicht vollständig abdichten (überwiegend Dieselpilben). Die an den Kolbenringen vorbeiströmenden Verbrennungsgase heizen die Kolbenringe und die Zylinderwand übermäßig auf, der Ölfilm bricht zusammen.

am Feuersteg, im weiteren Schadensverlauf Fressstellen am gesamten Kolbenschaft (Abb. 4).

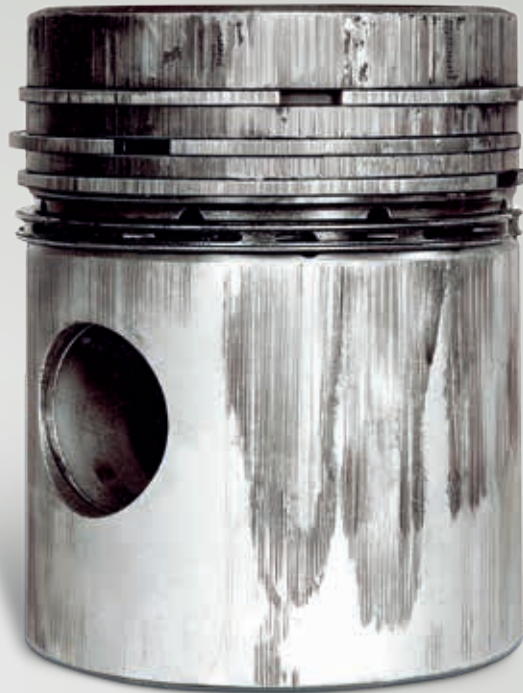
Abb. 1

- Starke Fresser, ausgehend vom Kolbenkopf, zum Schaftende hin auslaufend.
- Fresser am dem gesamten Kolbenkopfumfang.
- Oberfläche der Fressstellen dunkel verfärbt, stark verrieft und teilweise aufgerissen.
- Fresser auf den Laufflächen der Kolbenringe, zum Ölabbstreifring hin schwächer.

Genereller Spielmangel durch ein zu geringes Kolbeneinbauspiel scheidet als Ursache aus, da in diesem Fall der Schaden vom Schaftbereich ausgehen würde (siehe Kapitel „Spielfresser am Kolbenschaft“).

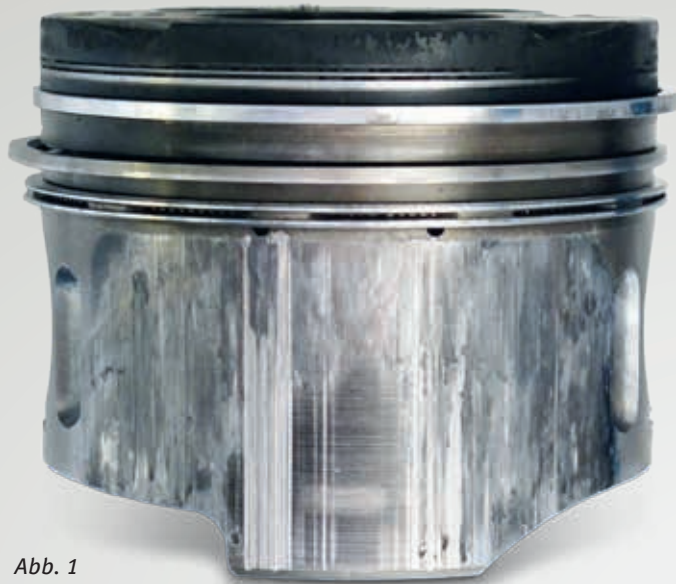
Abb. 1

- Beidseitiger Kolbenschaftfresser.
- Oberfläche der Fressstellen dunkel gefärbt, rau und stark aufgerieben.
- Kolbenringzone oft nur geringfügig oder gar nicht beschädigt.

Durch starke Überhitzung des Motors ist die Schmierung auf der Zylinderlauffläche zusammengebrochen. Dies führte zu einem Trockenlauffresser mit stark aufgeriebenem Kolbenschaft. Der Schaden kon-

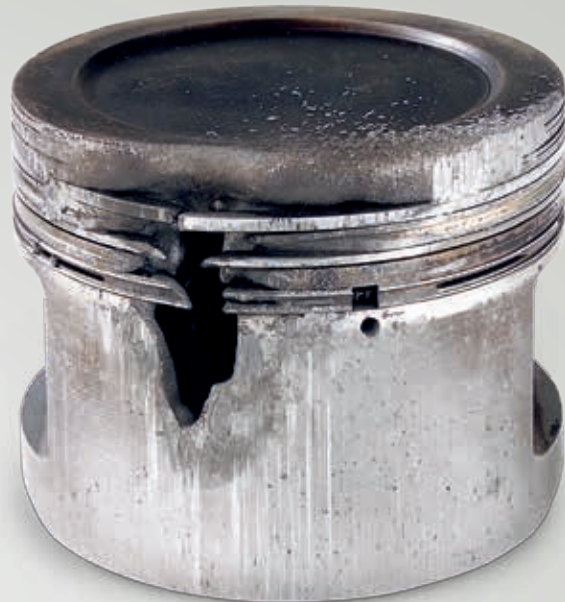
Abb. 1

- Kolbenkopf hinter den Kolbenringen durchgeschmolzen.
- Kolbenschaft nicht gefressen, geschmolzenes Material ist von der Schadenstelle auf den Kolbenschaft aufgerieben.

Massenkraft und die in die Schadenstelle eindringenden Verbrennungsgase bis zum Ölabbstreifring hin abgetragen.

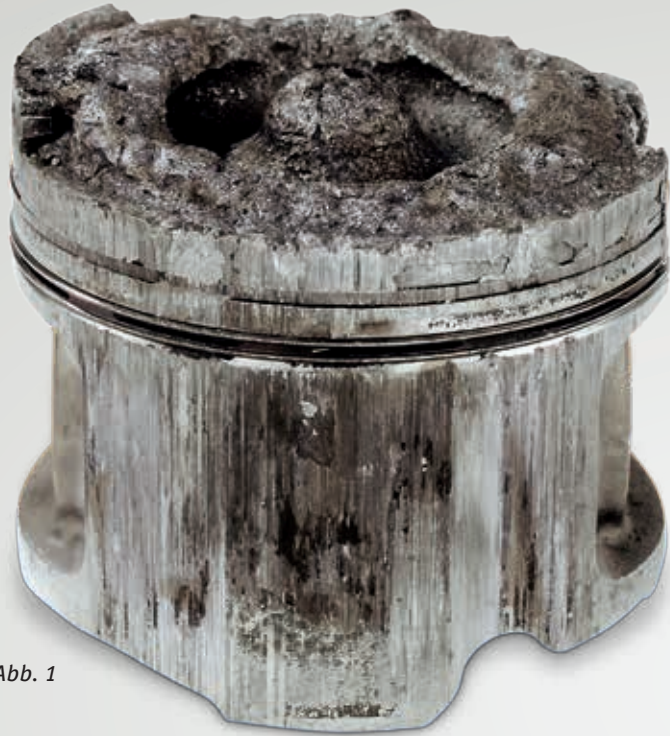
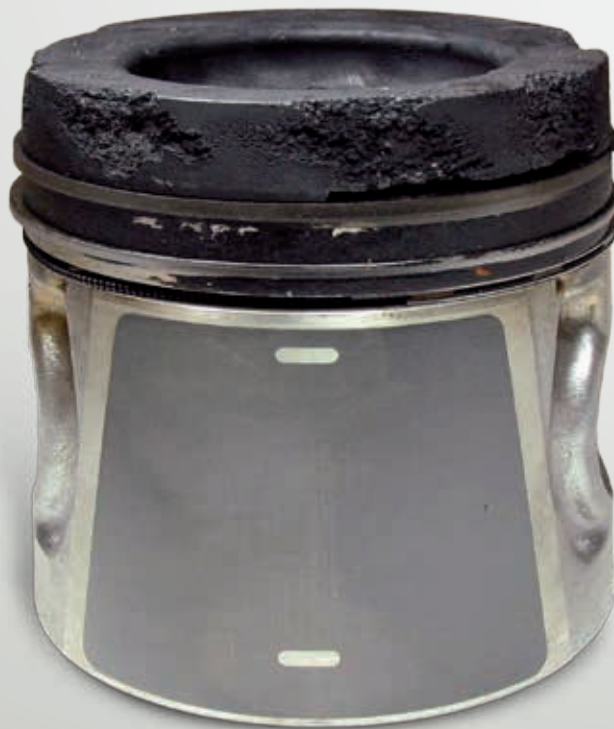
- Erosionsartige Abschmelzungen auf dem Kolbenboden oder am Feuersteg in Spritzrichtung der Düsenstrahlen.
- Keine Fresser an Kolbenschaft und Kolbenringzone.

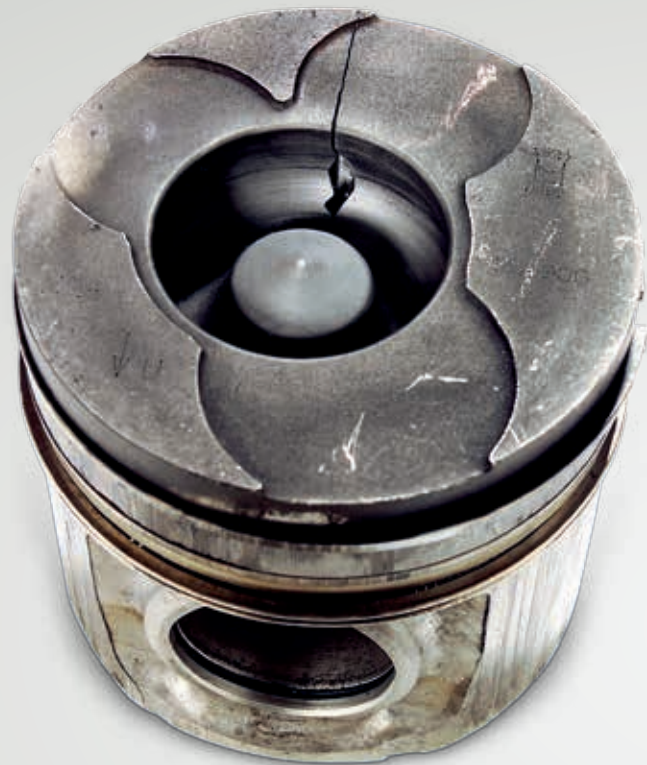
Abb. 1

- Spannungsrisse am Muldenrand.
- Hauptriss bis zur Kolbenbolzennabe.
- Eingebannter Kanal von der Mulde bis unterhalb des Ölabbstreifings, verursacht durch Verbrennungsgase die den Hauptriss durchströmen.

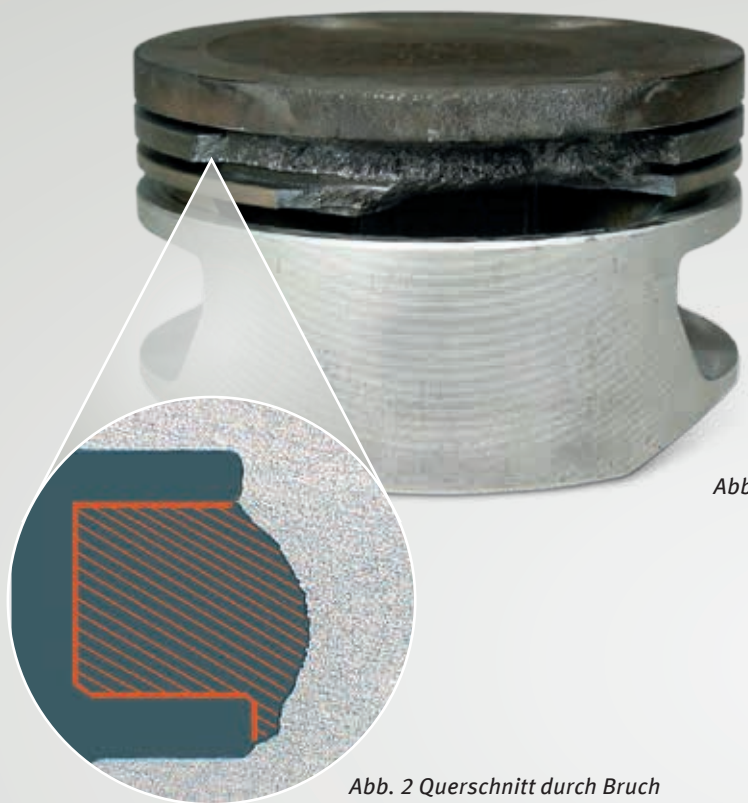
Abb. 1

- Ringstegbruch auf einer Kolbenseite zwischen dem ersten und zweiten Verdichtungsring (Abb. 1).
- Bruch, ausgehend vom oberen Nutgrund schräg ins Pleumaterial. Austritt im darunter liegendem Nutgrund (Abb. 2).
- Bruch verbreitert sich nach unten.
- Keine Pleufresser oder Überhitzungserscheinungen.

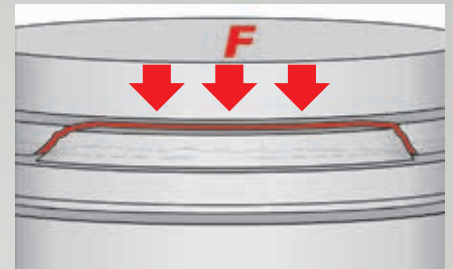
Abb. 3 zeigt einen Bruchverlauf bei klopfender Verbrennung und bei Flüssigkeitsschlägen: Die Kraft, die den Bruch verursacht und von oben auf den Ringsteg einwirkt, erweitert die Bruchflächen nach unten.

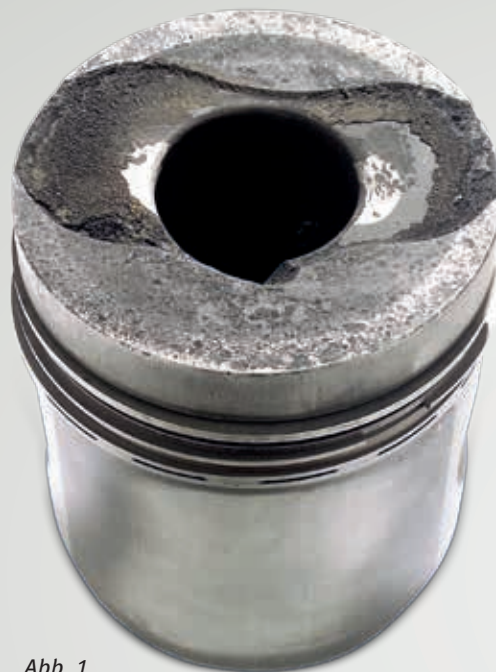
Abb. 1

- Starke Anschlagspuren am Kolbenkopf (Abb. 1). Ölkohle nahezu entfernt.
- Narben und eingedrückte Ölkohleablagerungen am Kolbenboden.
- Starker Verschleiß an Kolbenringen, insbesondere am Ölabbstreifring.
- Abdruck der Wirbelkammer an der vorderen Kante des Kolbenbodens (Abb. 2).
- Ventilabdruck auf der rechten Boden-
seite.
- Erste Anzeichen eines beginnenden Trockenlaufreibers am Kolbenschaft (Abb. 4).

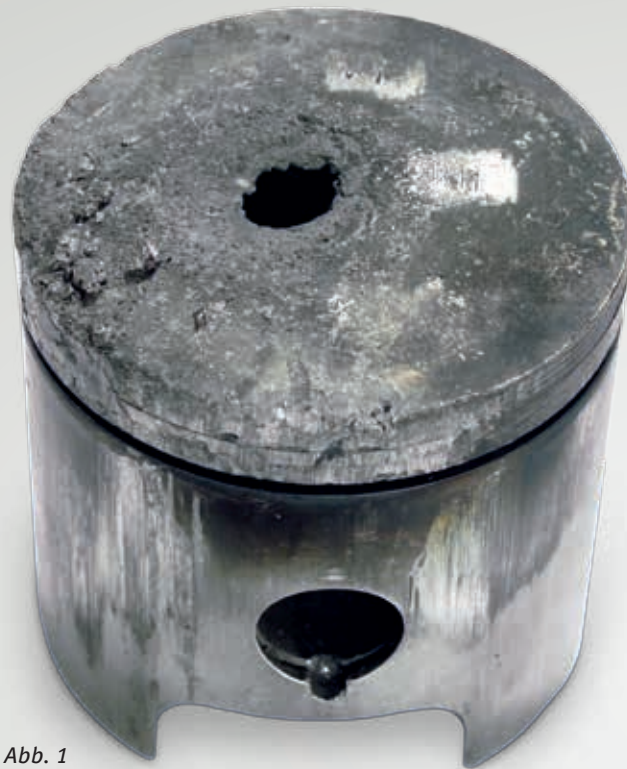
Abb. 1

- Kolbenboden mit durchgehendem Loch, bedeckt vom herausgeschmolzenen Material.
- Schaftbereich zeigt Fressstellen. Grund: Hohe Temperaturen und heruntergeriebenes Kolbenmaterial.

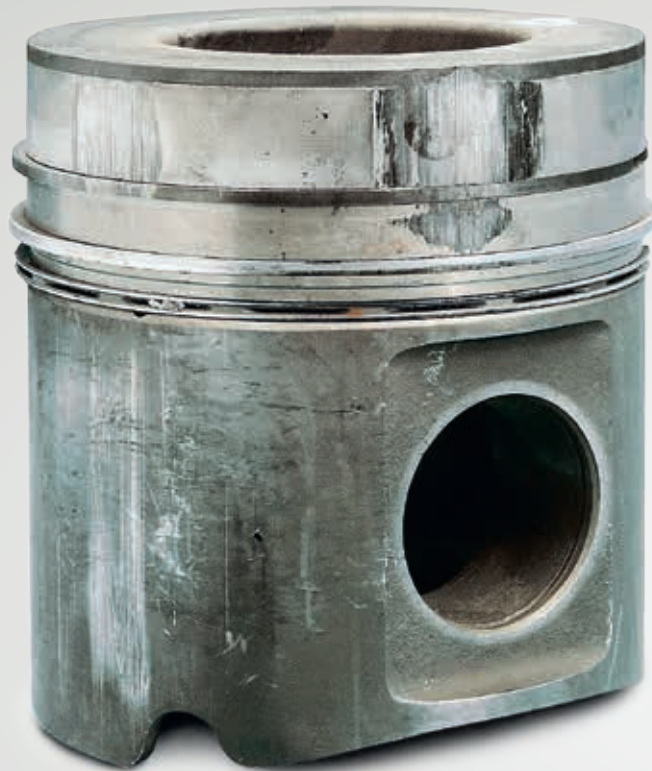
Abb. 1

- Örtlich begrenzte Fressriefen am Kolbenkopf, verteilt über den gesamten Kolbenumfang.
- Fressriefen verlaufen vom Kolbenboden bis zum 2. Verdichtungsring.
- Schwerpunkt der Fressriefen am Feuersteg.

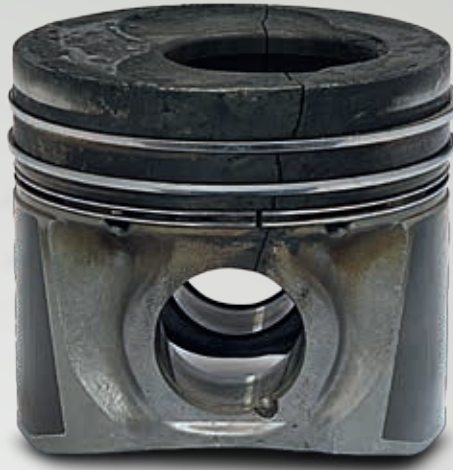
Abb. 1

- Bildung eines sogenannten Spaltbruchs bis zum Kolbenboden. Folge: Aufspaltung des Kolbens in zwei Teile (Abb. 1).
- Nabenermüdungsris in der Mittelachse der Kolbenbolzenbohrung (Abb. 2 und 3).

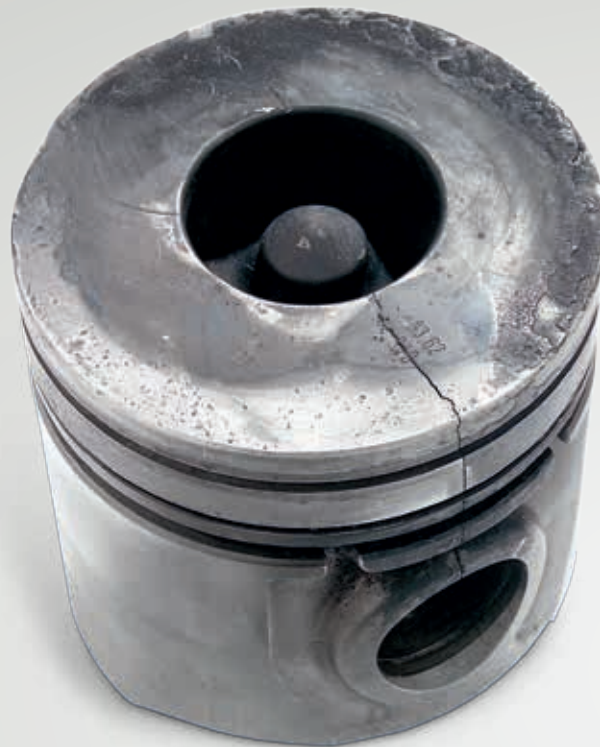
Abb. 1

- Anschlagspuren am Kolbenboden (Abb. 1), an der Zylinderkopfplanfläche und beiden Ventile (ohne Abb.).
- Bruch in Kolbenbolzenrichtung infolge von Erschütterungen und Gewalteinwirkung.
- Kolbenschaft in der unteren Ölringnut abgebrochen, Bruchflächen haben Dauerbruchcharakter (Abb. 2).

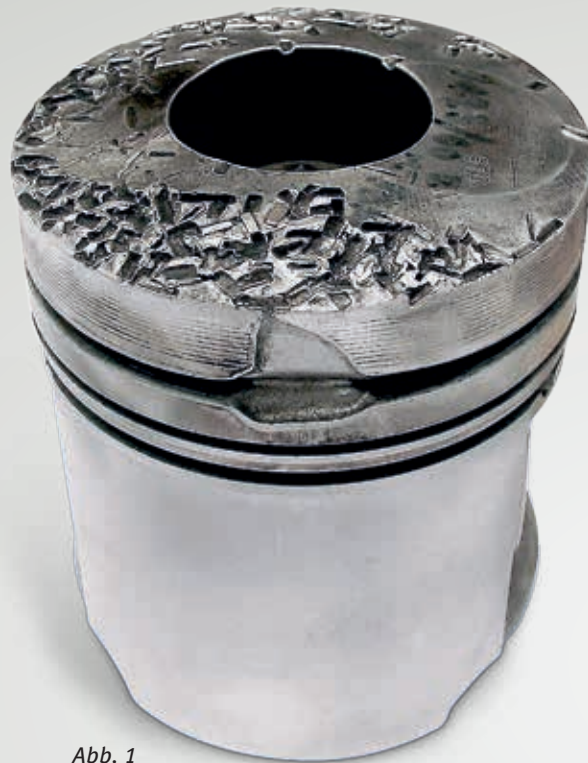
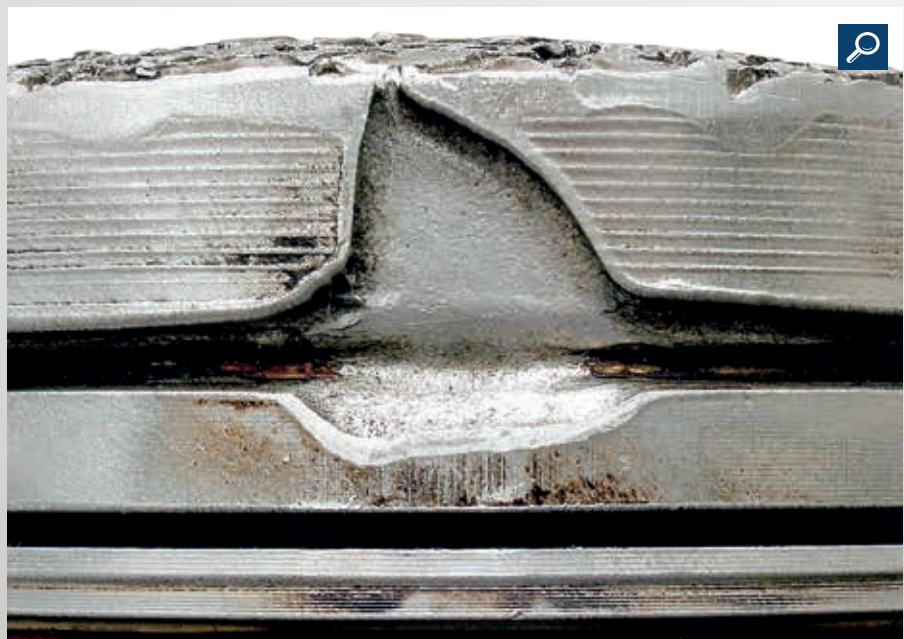
- Starke Materialauswaschung bis zum Kolbenboden im Ringfeld an der ersten Ringnut.
- Starker axialer Verschleiß der ersten Ringnut.
- Starke mechanische Beschädigung des Kolbenbodens.
- Kolbenschaft mit matt geschliffenem Laufbild.

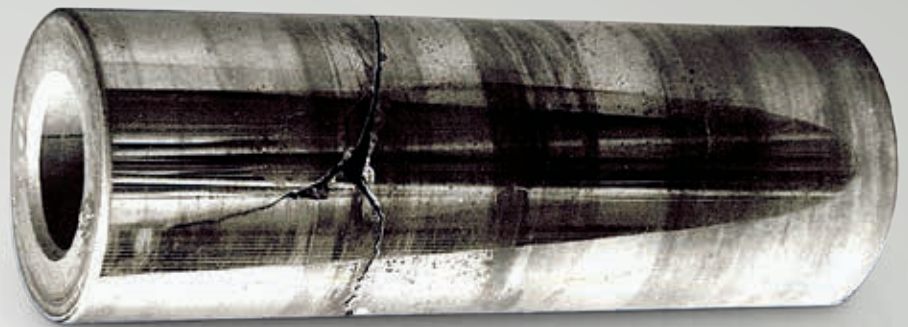
Abb. 1

- Querbruch des Kolbenbolzens (Abb. 1) am Übergang zwischen Pleuelstange und Kolbenbolzennabe.
- Spaltung des kürzeren Bruchstücks der Länge nach.
- Bruchflächen mit Dauerbruchcharakter.

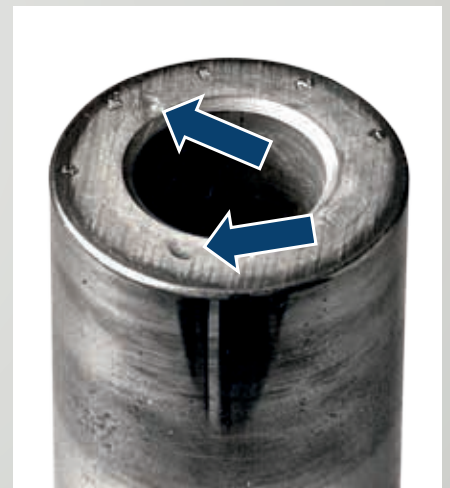
Abb. 2 zeigt, dass sich ein erster Anriss nicht nur durch eine Überbelastung, sondern auch durch einen unsachgemäßen Einbau des Kolbenbolzens entstehen kann. Die Stirnseite des gebrochenen Kolbenbolzens lässt deutlich erkennen, dass der Anriss von einer Schlagbeschädigung (Hammerschlag) ausgegangen ist. Der Anriss kann – auch bei normaler Belastung – zum Bruch des Kolbenbolzens führen.

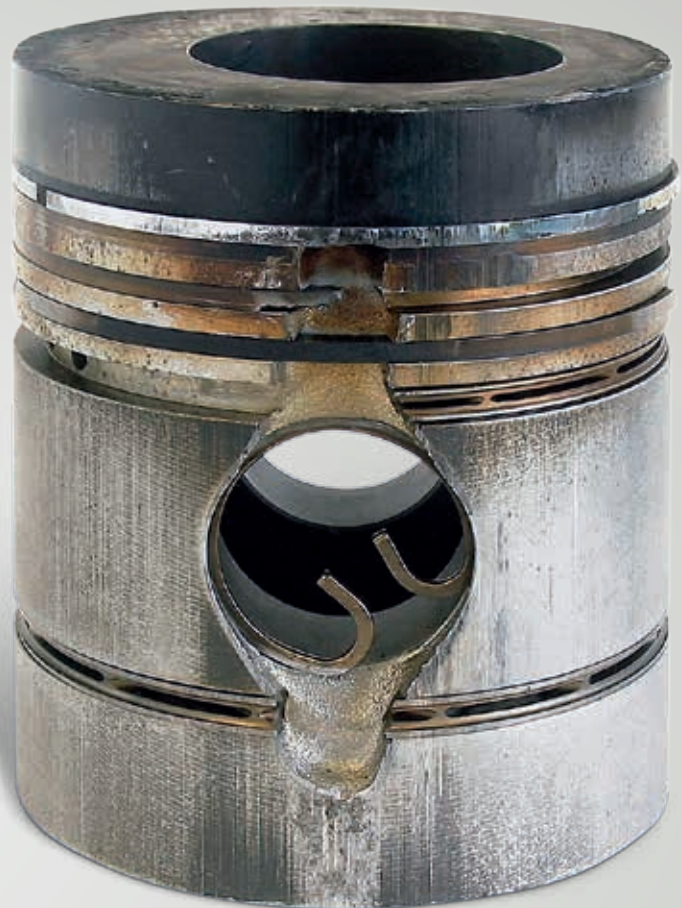
Abb. 1

- Bohrungsende der Bolzenbohrungen auf beiden Kolbenseiten stark ausgeschlagen, zum Teil bis ins Ringfeld hoch (Abb. 1).
- Ein Sicherungsring in der Sicherungsnut herausgesprungen und zerbrochen.
- Zweiter Sicherungsring beschädigt.
- Kolbenbolzen ist wegen fehlender Kolbenbolzensicherung nach außen bis zur Zylinderlaufbahn gewandert.
- Balliger Verschleiß der Stirnseite des Kolbenbolzens durch längeren Kontakt mit der Zylinderlaufbahn (Abb. 2).
- Laufbild vom Kolben unsymmetrisch.

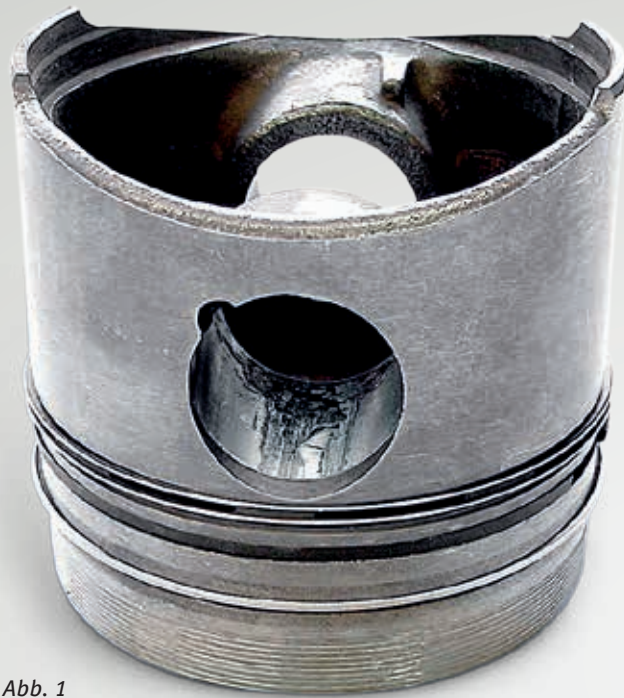
Abb. 1

- Kolben nur kurze Zeit gelaufen.
- Keine Verschleißspuren am Kolben-schaft.
- Fresser in Kolbenbolzennaben auf der oberen druckbelasteten Seite (Abb. 1).
- Oberfläche der Fresser metallisch sauber, keine Spuren von eingebranntem Öl.

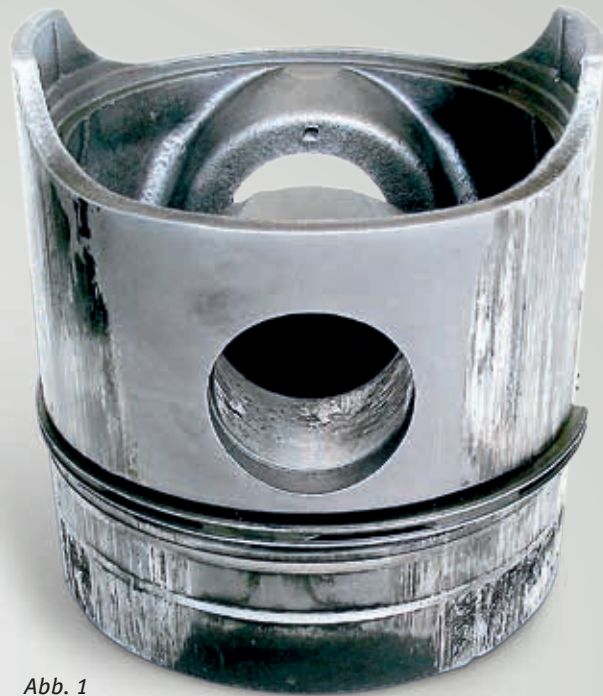
Abb. 1

- Beidseitige Kolbenschaftfresser, ausgehend vom Kolbenkopf.
- Festgegangene Verdichtungsringe in den Ringnuten.
- Fresser in den Kolbenbolzennaben.

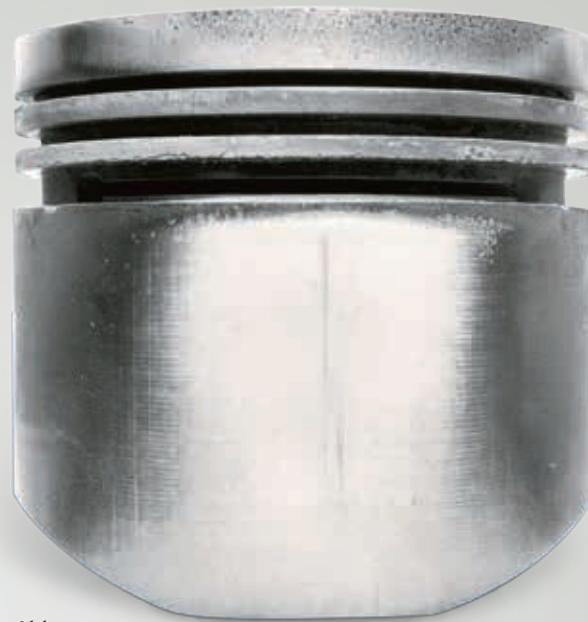
Abb. 1

- Feuersteg mit Schlagstellen in Kipprichtung (Abb. 1).
- Laufbild am Kolbenschaft nach oben und unten hin stärker ausgeprägt als in der Schaftmitte.

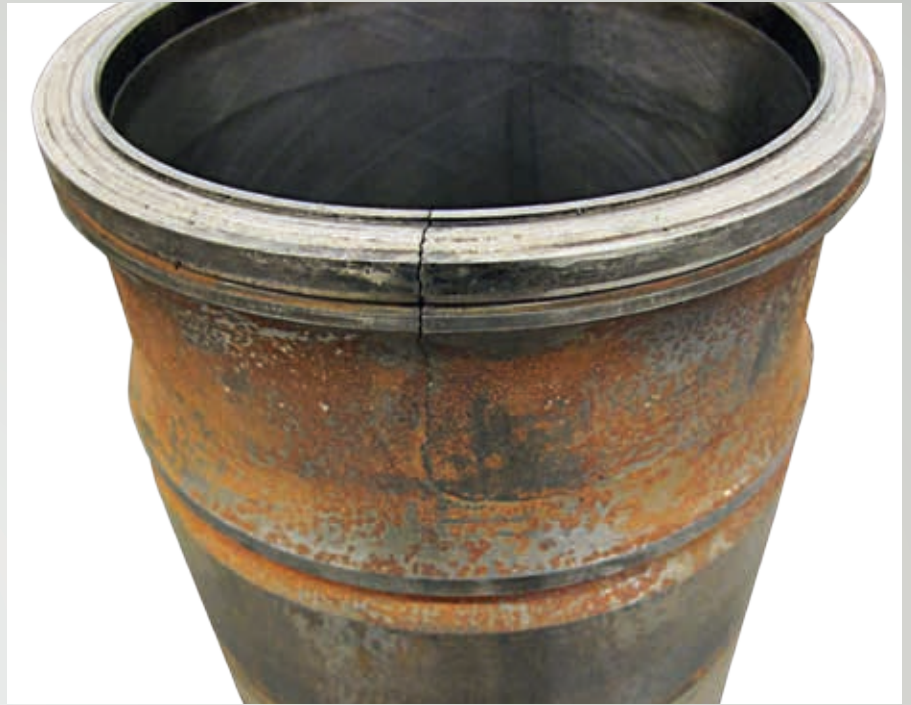
Abb. 1

- Vertikaler Riss, ausgehend vom Buchsenbund.
- Aufgrund ihrer dünnen Zylinderwandstärke tritt der Schaden auch bei trockenen Zylinderlaufbuchsen auf.

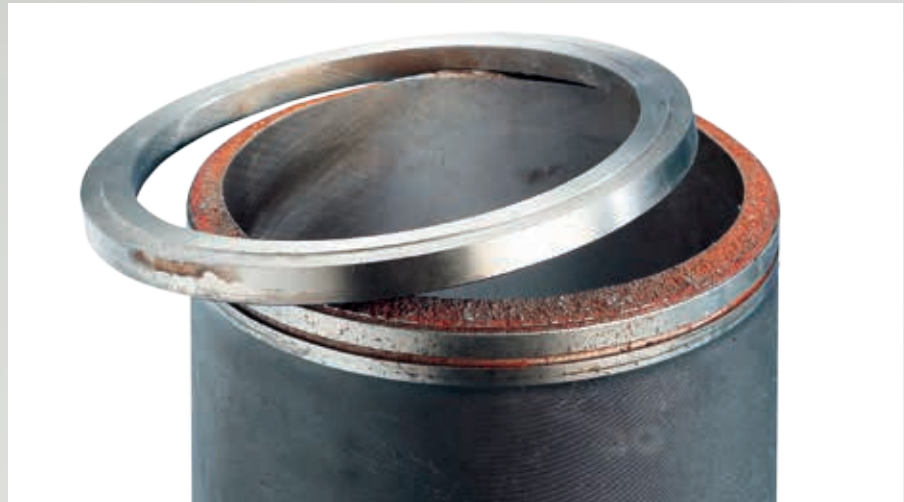
Abb. 1

- Abgerissener Buchsenbund.
- Buchsenbundriss, verläuft vom Grund der Buchsenbundunterkante nach oben im Winkel von ca. 30°.

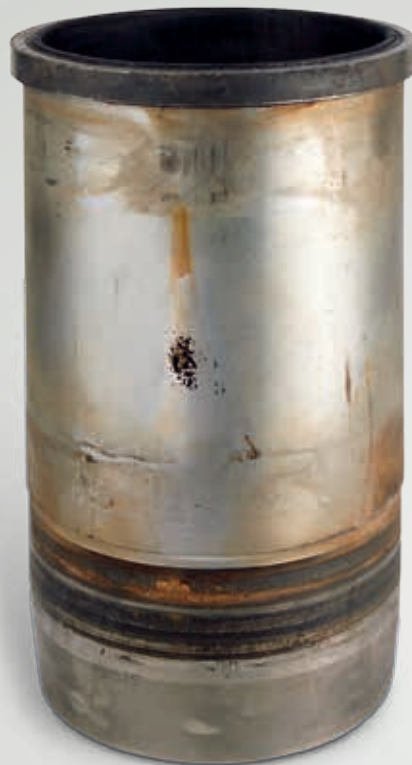
Abb. 1

- Starke Kavitationserscheinungen am Wassermantel der nassen Zylinderlaufbuchse. (Abb. 1 und 2)
- Kühlmitteldurchtritt in den Verbrennungsraum.

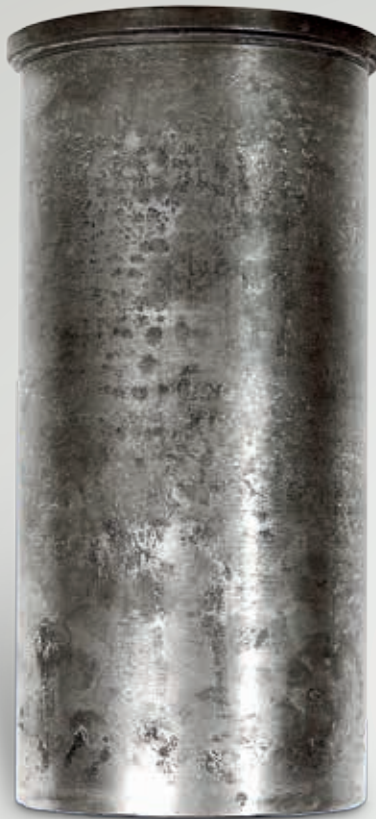
Abb. 1

- Korrosion am Außendurchmesser der Zylinderlaufbuchse (Abb. 1).
- Unregelmäßiges Verschleißbild mit einzelnen, hochglänzenden Polierstellen an der Zylinderoberfläche (Abb. 2).
- Kolben unbeschädigt.
- Ölverlust an den Dichtstellen, insbesondere an den Radialwellendichtringen.

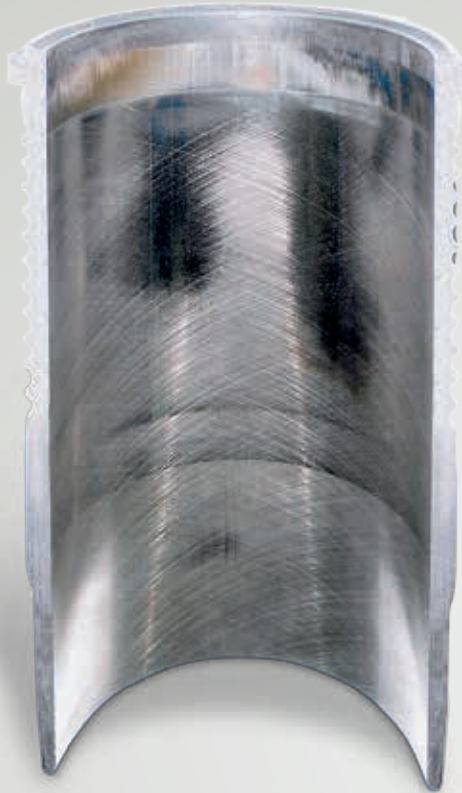
Abb. 1

- Hochglänzende, blanke Stellen ohne Honstruktur auf der Zylinderlauffläche (Abb. 1 und 2).
- Kolben ohne Verschleißspuren.
- Ölkohleablagerungen am Feuersteg.
- Erhöhter Ölverbrauch.

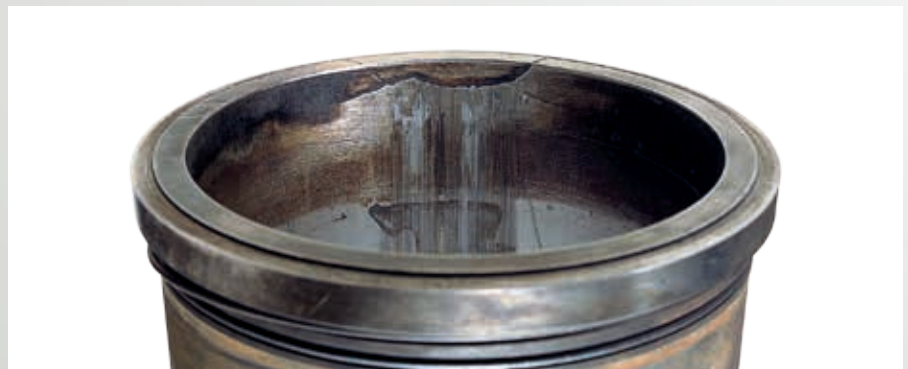
Abb. 2

- Oberer Bereich der Zylinderlaufbuchse mit starker Rissbeschädigung und Fressstellen auf der Lauffläche (Abb. 2 und 3).
- Kolbenfresser auf der Druck- und Gegen-druckseite.
- Im Kolbenboden: Muldenförmige Vertiefung im Bereich der Fressstellen (Abb. 4).

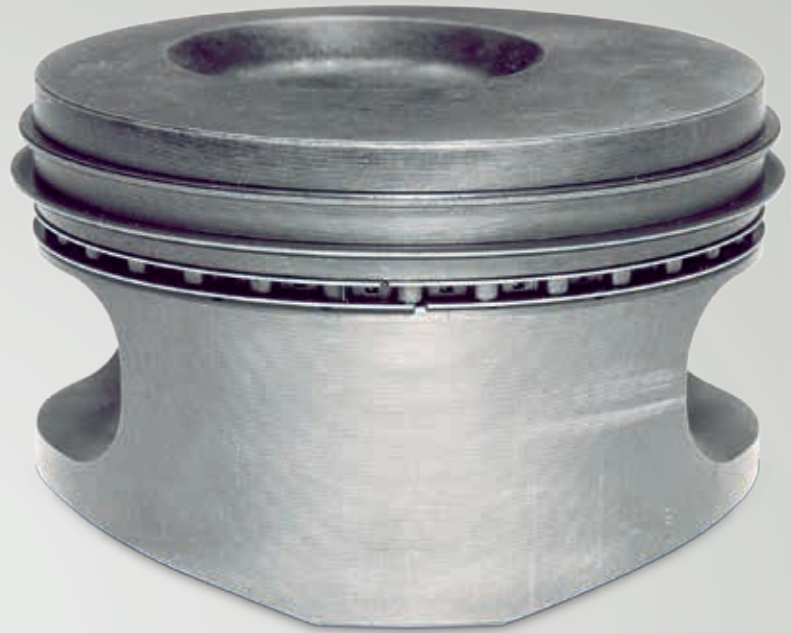
Abb. 1

- Kolbenringe und Kolben ohne Verschleiß (Abb. 1).
- Abgebrochenes Ende der Expanderfeder des 3-teiligen Ölabbstreifrings.
- Kratzer im Nutgrund des Ölabbstreifrings.

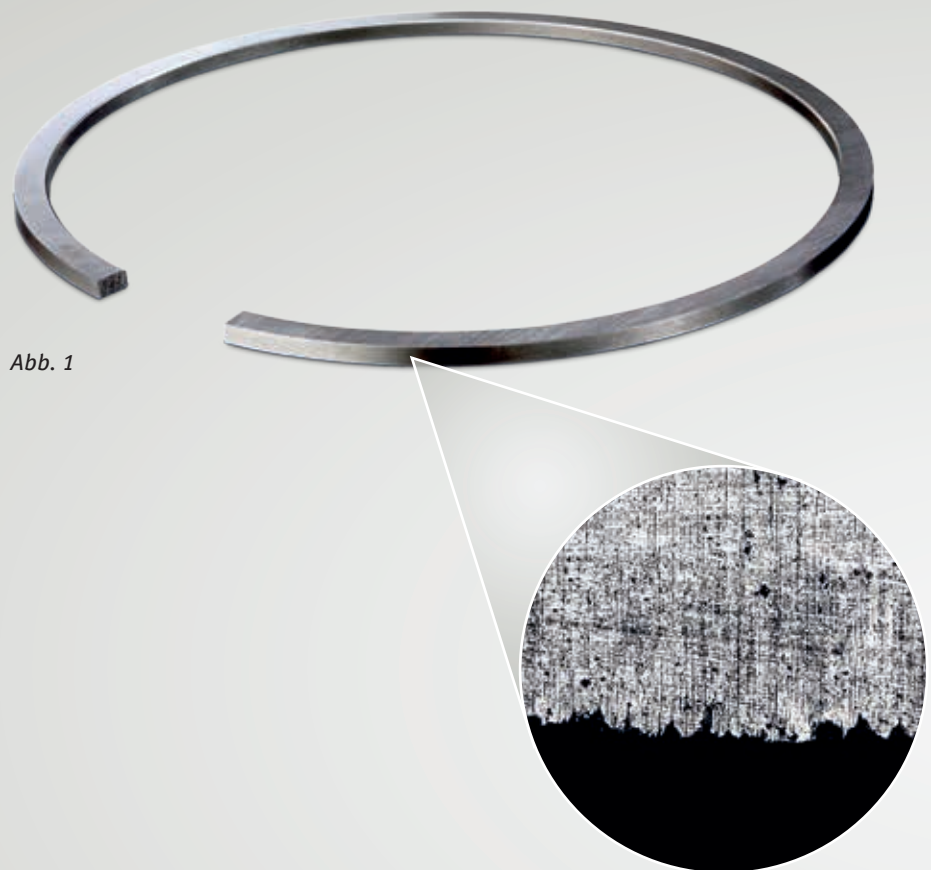
Abb. 1

- Kolben ohne Schäden und Verschleiß.
- Kolbenringe oberflächlich betrachtet ohne Verschleißspuren, bei genauerer Betrachtung: Abnormale Abnutzung der ölabbstreifenden Ringkanten, vornehmlich Ringunterkanten (siehe Vergrößerung)
- Fühlbarer Grat an der Unterkante der Kolbenringlauffläche.
