MOTORSERVICE
RHEINMETALL AUTOMOTIVE

Kolbenschäden – erkennen und beheben

SERVICE
TIPS & INFOS

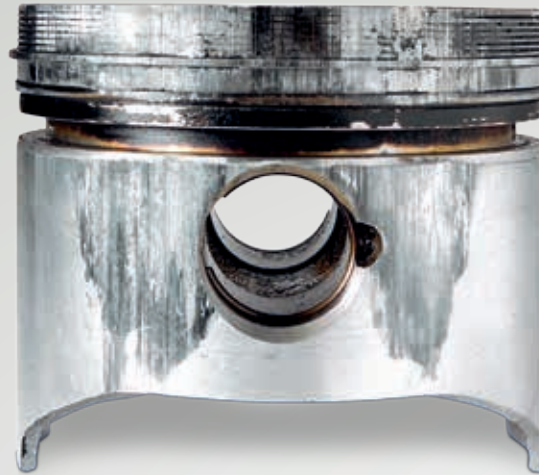
Abb. 1

- Fressstellen auf Druck- und Gegendruckseite, ca. 45° versetzt zur Kolbenbolzenachse.
- Fressstellen gehen von hochglänzenden Druckstellen in dunkel verfärbte, relativ glatte Reiber über. (Abb. 1)
- Kolbenbolzen mit blauer Anlassfarbe. (Abb. 3) Grund: Heißgelaufene Lagerung des Kolbenbolzens durch Spiel- oder Ölangel.

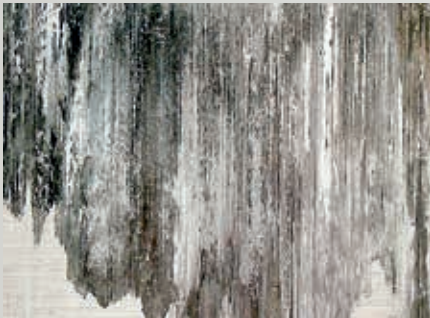
Bei gänzlich zerstörtem Ölfilm:

Übergangslos eng begrenzte Fresser, überwiegend am Kolbenschaft, mit stark verriebener, dunkel gefärbter Oberfläche.

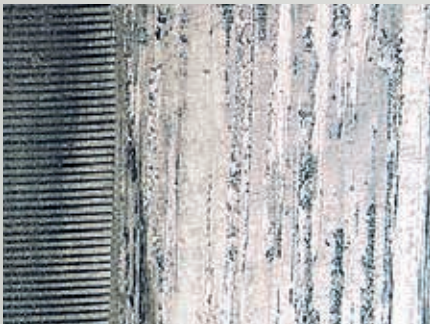
Bei Ölmanagements:

Die Merkmale sind bis auf die Einfärbung der Oberfläche mit den vorher genannten identisch. Die Oberfläche der Fressstellen ist nahezu metallisch rein und nicht dunkel verfärbt. Das Öldefizit betrifft die gesamte Zylinderoberfläche. Daher sind am Kolben oftmals schon im Anfangsstadium sowohl auf der Druck-, als auch auf der Gegen-druckseite Fressstellen zu finden.

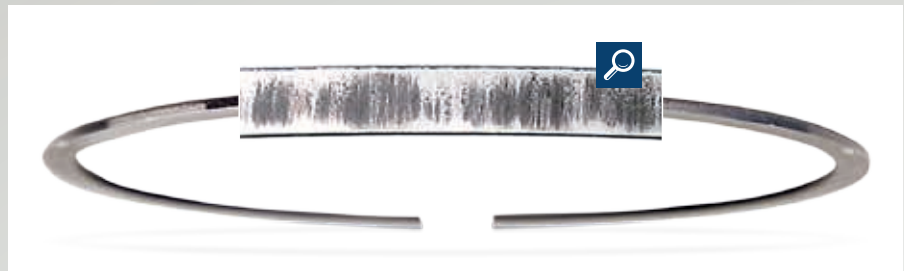
Abb. 1

- Fressriefen und Brandflecken an den Kolbenringlaufflächen. (Abb. 1 und 2)
- Längsriefen an den Zylinderbohrungen (nicht abgebildet).
- Im Anfangsstadium: Erste Anreißer am Feuersteg (Abb. 3 – oben rechts).
- Im fortgeschrittenen Stadium: Ausbreitung der Reißer über den gesamten Kolben (Abb. 4).

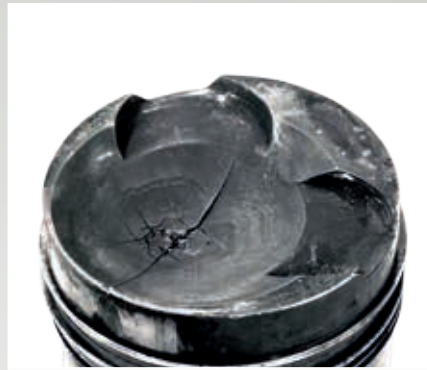
Abb. 3

Das Kolbenmaterial heizt sich örtlich stark auf – bei Vorkammermotoren an den Auftreffstellen der Vorkammerstrahlen (Abb. 3 und Abb. 4), bei Direkteinspritzmotoren am Muldenrand (Abb. 1). An diesen Stellen dehnt sich das Material stärker aus. Da die überhitzten Stellen von kühlerem Material umgeben sind, verformt sich das Material hier plastisch über die Elastizitätsgrenze hinaus. Beim Abkühlen passiert das Gegenteil: An den Stellen, an denen das Material zuvor gestaucht und weggedrückt wurde, ist nun zu wenig Material vorhanden.

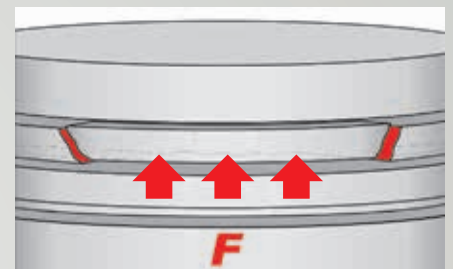
Abb. 4

Die Ringstege brechen in umgekehrter Richtung, weil der Druck in diesem Fall von unten kommt (Abb. 4).

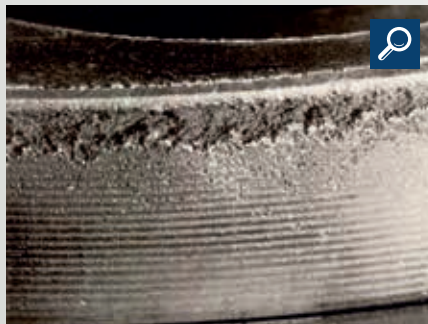
Abb. 2

- Erosionsartige Abtragungen am Feuersteg (Abb. 2) oder Kolbenbodenoberfläche (Abb. 3).

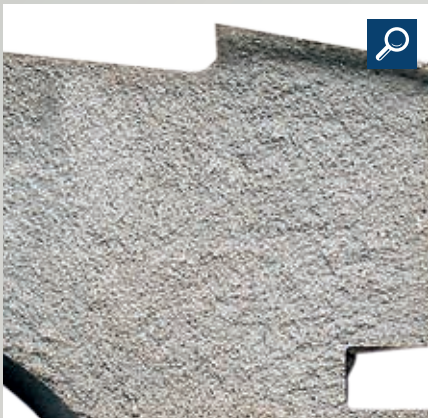
Abb. 1

Ein Gewaltbruch (Abb. 1) wird immer durch einen Fremdkörper ausgelöst, der im Betrieb mit dem Kolben kollidiert. Fremdkörper können abgerissene Teile vom Pleuel, von der Kurbelwelle, den Ventilen oder Ähnliches sein. Auch wenn Wasser oder Kraftstoff in die Zylinder gelangt, kann es zu einem Gewaltbruch des Kolbens kommen.

Die Bruchflächen eines Gewaltbruchs erscheinen grau, nicht verrieben und zeigen keine Rasterlinien. Der Kolben bricht ohne Bruchentwicklung schlagartig.

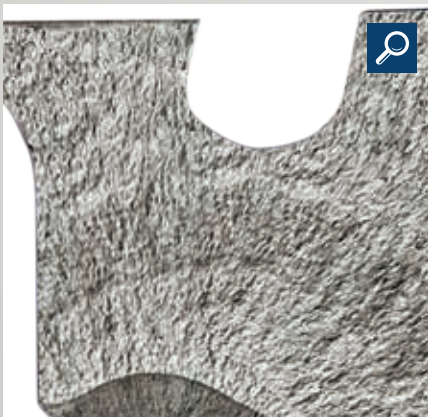
Abb. 2

Bei einem Dauerbruch (Abb. 2) entstehen auf der Bruchfläche Rasterlinien, die den Ausgang und den stufenweisen Fortgang des Bruchs aufzeigen. Die Bruchflächen sind oftmals glänzend verrieben. Ursache eines Dauerbruchs ist eine Überbelastung des Kolbenmaterials.

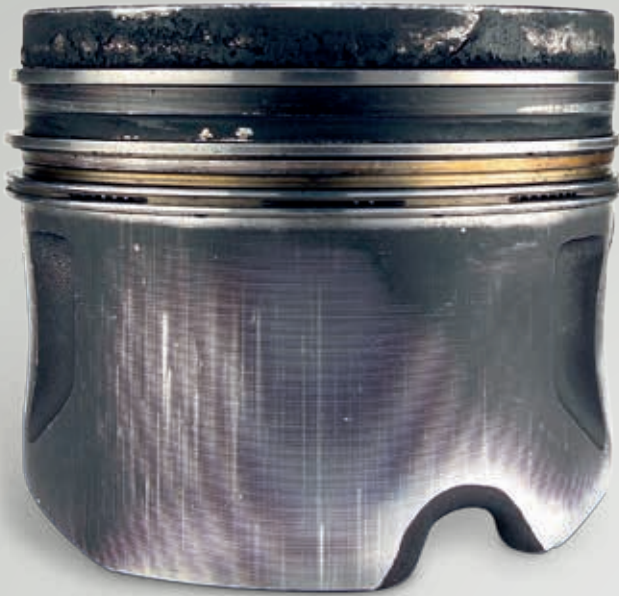
Abb. 4

- Unsymmetrisches Kolbentragbild (Abb. 4).
- Kolbenbolzennabe und Kolbenbolzen gebrochen (Abb. 5 und 6).
- Bolzenbohrung im Bereich der Sicherungsringe verhämmert.

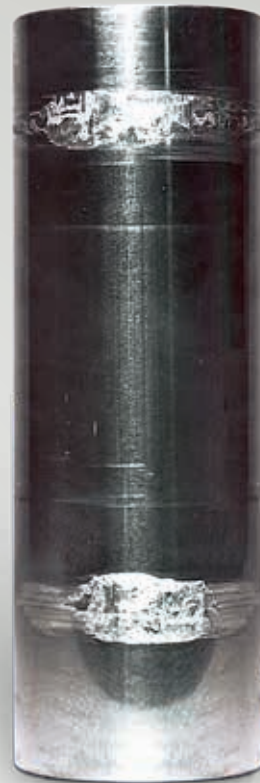
Abb. 1

- Kolbenbolzen hat in den Kolbenbolzenbohrungen gefressen.
- Kolbenmaterial auf dem Kolbenbolzen aufgeschweißt (Abb. 1).
- Kolbenbolzen im Bereich der Pleuelbuchse blau angelauten.

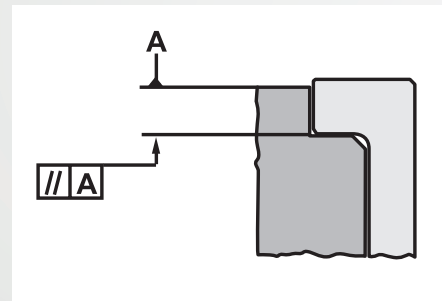
Abb. 2

- Verschlissene Buchsenbundauflage am Motor nach längerer Laufzeit.
- Verschmutzte oder korrodierte Buchsenbundauflage.
- Keine Rechtwinkligkeit und/oder Planheit der Bundauflage (Abb. 2 und Abb. 5).

Eine Verformung der Buchsenbundauflagefläche ist optisch ohne Hilfsmittel nicht zu erkennen. Mit Lagertusche lässt sich der Verzug leicht prüfen: Tusche hauchdünn auf die Auflagefläche des Buchsenbundes am Motorblock auftragen. Danach die neue Buchse ohne Dichtungen einsetzen und auf den Sitz drücken. Dann die Zylinderlaufbuchse wieder herausnehmen. Die Auflagefläche an der Zylinderlaufbuchse sollte nun am ganzen Umfang gleichmäßig mit Tusche bedeckt sein. Wenn dies nicht der Fall ist, muss der Buchsensitz nachgearbeitet werden: Am besten auf einem stationären Bohrwerk oder mit einem mobilen Buchsenbundsitz-Plandrehgerät. Dies garantiert die Planparallelität zur Gehäuseoberfläche (Abb. 2).

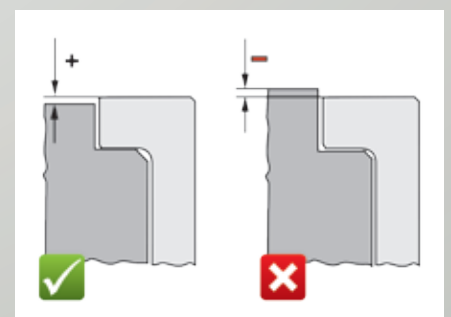
Abb. 6

- Bei trockenen Pressfit-Zylinderlaufbuchsen: Einbaufehler durch zu hohen Einpressdruck.
- Vorgeschriebener Buchsenüberstand nicht eingehalten (Abb. 6):

Hinweis: Bei einer Nachbearbeitung der Buchsenbundauflage während einer Motoreninsandsetzung muss der nötige Überstand der Zylinderlaufbuchse zur Zylinderoberfläche sichergestellt sein: Entweder durch Unterlegen von Ausgleichscheiben aus Stahl oder durch Zylinderlaufbuchsen mit Bundübermaß* (wird empfohlen).

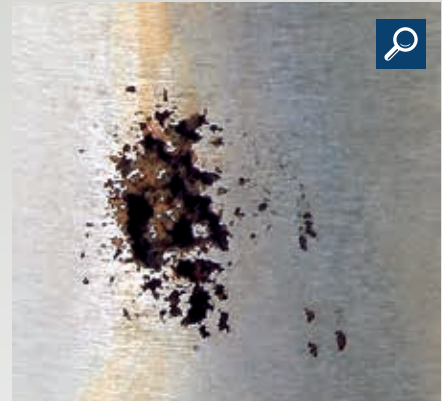
Abb. 1

- Korrosion am Außendurchmesser der Zylinderlaufbuchse (Abb. 1).
- Unregelmäßiges Verschleißbild mit einzelnen, hochglänzenden Polierstellen an der Zylinderoberfläche (Abb. 2).
- Kolben unbeschädigt.
- Ölverlust an den Dichtstellen, insbesondere an den Radialwellendichtringen.

- In den Grundbohrungen des Motorblocks entstehen bei trockenen Zylinderlaufbuchsen oft starke Unebenheiten durch Kontaktkorrosion (Passungsrost, Abb. 1). Gegenmaßnahmen: Sorgfältige Reinigung der Zylindergrundbohrung oder, wenn dies nicht hilft, eine Nachbearbeitung der Zylindergrundbohrungen und anschließend ein Einbau der Zylinderlaufbuchsen mit Außenübermaß*. Die dünnwandigen Zylinderlaufbuchsen müssen über die gesamte Länge und den gesamten Umfang anliegen können. Andernfalls deformieren sich die Zylinderlaufbuchsen bereits beim Einbau in die Grundbohrungen. Im Betrieb verstärkt sich diese Deformation. Bei trockenen Zylinderlaufbuchsen unterscheidet man nach Pressfit- und nach Slipfit-Ausführungen. Pressfit-Zylinderlaufbuchsen werden in den Motorblock eingepresst und müssen danach gebohrt und gehont werden. Slipfit-Zylinderlaufbuchsen sind fertig bearbeitet und werden nur in die Grundbohrung eingeschoben. Aufgrund des Spiels zwischen Zylinderlaufbuchse und Zylindergrundbohrung neigt diese Ausführung – im Gegensatz zur Pressfit-Zylinderlaufbuchse – eher zu Verzugs- und Korrosionsproblemen.

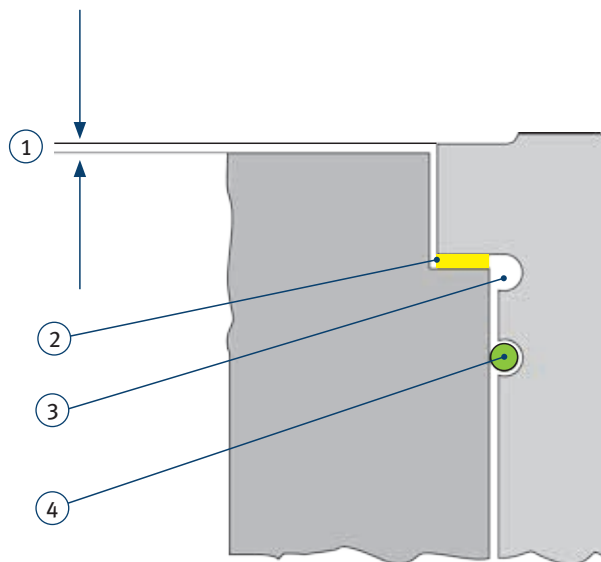
Abb. 4

- Montage zusätzlicher Dichtringe im Freistich des Buchsenbunds (Abb. 4): Hier dürfen Dichtringe nur dann eingesetzt werden, wenn diese ausdrücklich vom Hersteller vorgesehen sind.

- 1 Buchsenüberstand
- 2 Tombakring
- 3 Freistich
- 4 O-Ring

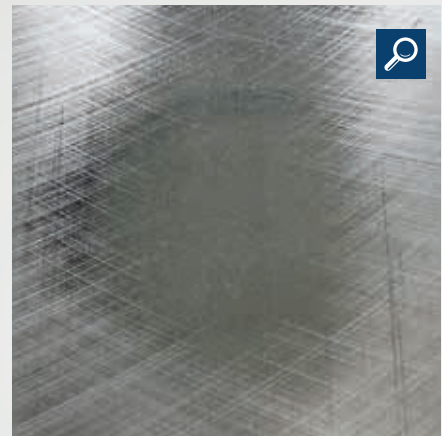
Abb. 1

- Hochglänzende, blanke Stellen ohne Honstruktur auf der Zylinderlauffläche (Abb. 1 und 2).
- Kolben ohne Verschleißspuren.
- Ölkohleablagerungen am Feuersteg.
- Erhöhter Ölverbrauch.

Solche Verschleißschäden treten auf, wenn sich im Betrieb am Feuersteg des Kolbens durch verbranntes Öl und Verbrennungsrückstände ein harter Ölkohlebelag bildet (Abb. 3). Dieser Belag hat abrasive Eigenschaften. Im Betrieb führt dies durch die Auf- und Abwärtsbewegung und die Anlagewechsel des Kolbens zu erhöhtem Verschleiß im oberen Zylinderbereich. Der überhöhte Ölverbrauch wird nicht durch die Glanzstellen verursacht. Der Zylinder erfährt durch die Polierstellen keine starke Unrundheit. Die Kolbenringe dichten weiterhin ab. Auch die Schmierung des Zylinders ist nicht beeinträchtigt, da sich trotz Verlust der Honstruktur in den offenen Graphitadern der Zylinderoberfläche immer noch genügend Öl

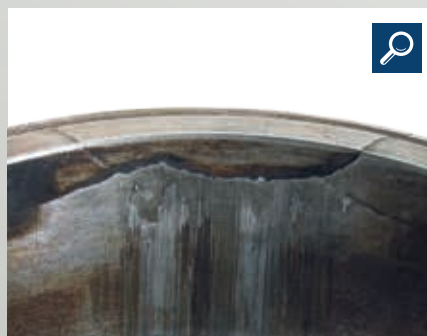
Abb. 3

- Oberer Bereich der Zylinderlaufbuchse mit starker Rissbeschädigung und Fressstellen auf der Lauffläche (Abb. 2 und 3).
- Kolbenfresser auf der Druck- und Gegen-druckseite.
- Im Kolbenboden: Muldenförmige Vertiefung im Bereich der Fressstellen (Abb. 4).

Die Zylinderlaufbuchse wurde durch einen Flüssigkeitsschlag beschädigt. Dieser hat die Zylinderlaufbuchse gesprengt und eine Mulde in den Kolbenboden gedrückt.

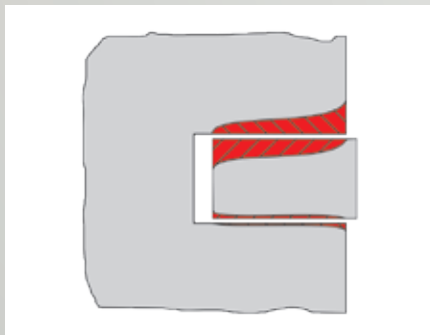
Abb. 2

- Kolben: Matt geschliffenes Schafttragbild mit feinen kleinen Längsriefen an Feuersteg und Kolbenschaft.
- Abgetragene Drehrillen am Schaft.
- Verschlissene Flanken der Verdichtungsringe, insbesondere am ersten Kolbenring sowie an den Flanken der Ringnuten (Abb. 2).
- Ringhöhenpiel der Verdichtungsringe, besonders des ersten Kolbenrings, stark erweitert.

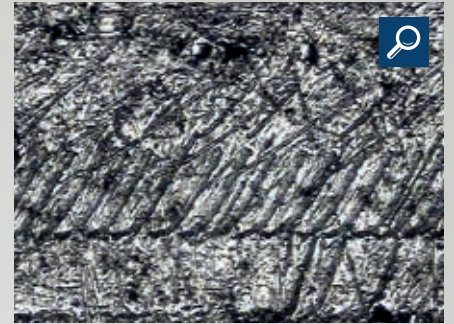
Abb. 4

Abrasiv Fremdkörper im Ölkreislauf verursachen Riefen auf den Kolben und den Kolbenringen, ein mattes Tragbild am Kolbenschaft und Rollspuren an den Ringflanken (Abb. 4 und 5). Die an den Laufflächen und Flanken verschlissenen Kolbenringe dichten die Zylinder nicht mehr ausreichend gegen Öldurchtritt in den Verbrennungsraum ab. Gleichzeitig steigt der Druck im Kurbelgehäuse durch Verbrennungsgase, die an den Kolben vorbeiströ-

men. Mögliche Folge: Ölaustritt an Radialwellendichtringen, Ventilschaftabdichtungen und anderen Dichtstellen. Rollspuren an den Kolbenringen entstehen, wenn sich Schmutzpartikel in der Ringnut einlagern. Der sich drehende Kolbenring läuft in der Nut immer wieder über das Schmutzteilchen und erhält dadurch die charakteristischen Rollspuren.

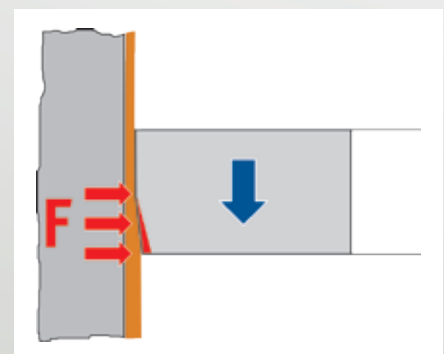
Abb. 2

Durch die abgenutzten Kolbenringkanten entstehen zwischen den Laufflächen der Kolbenringe und der Zylinderlaufbahn hohe hydrodynamische Kräfte (Abb. 2) aufgrund einer sogenannten Ölkeilbildung. Die Kolbenringe schwimmen bei der Auf-

und Abwärtsbewegung des Kolbens auf dem Ölfilm auf und heben sich geringfügig von der Zylinderlaufbahn ab. Das Schmieröl gelangt so vermehrt in den Verbrennungsraum und verbrennt.

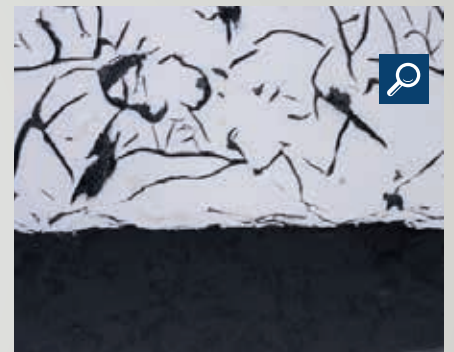
Die mikroskopische Vergrößerung in Abb. 4 zeigt die umgebogenen Spitzen durch den Schnitt der Zylinderoberfläche nach dem unvorteilhaften Honen der Zylinderlaufbahn (Blechmantel). Abb. 5 zeigt die Oberfläche nach dem Plateauhonen. Die Grate und Spitzen wurden weitestgehend entfernt und die Graphitadern freigelegt. Die Kolbenringe haben gute Bedingungen für einen Einlauf und somit eine hohe Lebensdauer. Besonders wirksam ist die Herstellung des Plateaus durch Honbürsten.
